Cinquantenaire de la rupture des fondations et du barrage de Malpasset (Var)

Pierre Duffaut, Expert en génie géologique

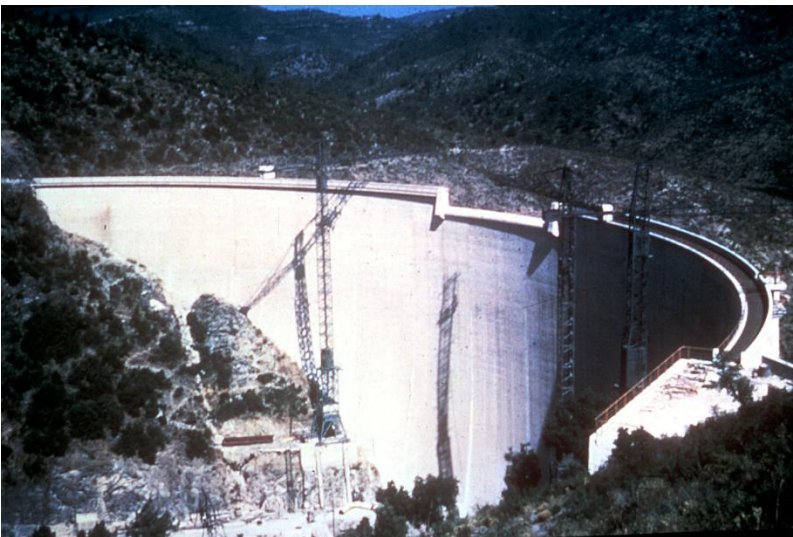
Figure 2 : au printemps 1959, la voûte est achevée, les trois grues sont encore en place, le bassin n'est pas encore bétonné ; la culée est au premier plan, le bureau de chantier dans le coin inférieur gauche (photo COB)

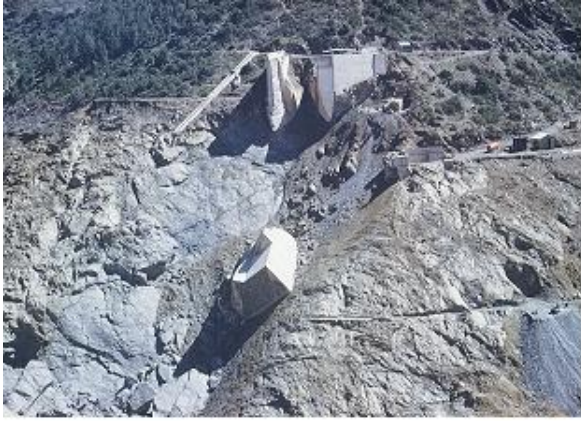
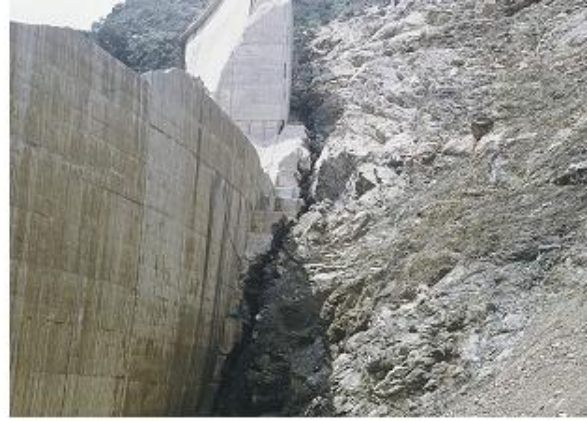
Figure 3 : Deux images clés après la rupture : à gauche, rive gauche, le dièdre excavé par le flot, avec une demi culée éboulée après ce flot, sa face aval est un plan de faille, sa face amont un ensemble de déchirures suivant la foliation ; à droite, rive droite, la crevasse ouverte sur toute la hauteur entre le béton et le rocher (photos P. Duffaut, printemps 1960).

L'observation du site montre qu'une partie de la voûte subsiste en rive droite et dans le lit du Reyran, ainsi qu'une partie de la culée et du mur en aile en haut de la rive gauche ; un grand volume de terrain a disparu sur cette rive, formant ce qu'on a appelé le dièdre (figure 3, gauche). Le béton restant est découpé en escaliers suivant les joints de construction verticaux et des surfaces horizontales correspondant aux levées de bétonnage. Un trait caractéristique de la rive droite (figure 3, droite) est une crevasse bien visible au pied amont, entre le béton et le rocher, témoignant d'un déplacement de la voûte, que le terrain n'a pas suivi. Le lever topographique confirme qu'il y a eu déplacement en bloc, augmentant depuis le haut du versant jusqu'au pied de la rive gauche, suivant une rotation autour de l'extrémité rive droite. La culée a avancé d'environ 2 mètres, deux fois plus que ce que voudrait la rotation ci-dessus.

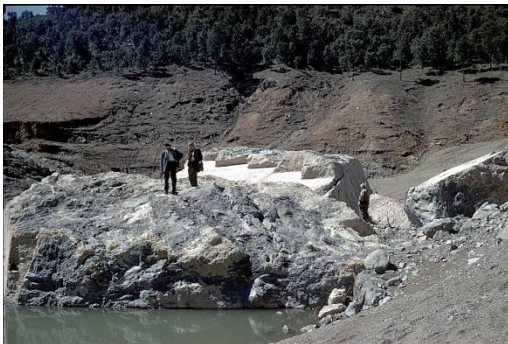
Figure 4 : les deux principaux blocs de béton, à l'amont du second coude de la vallée, larges de 13 m (épais de 6 à 7 m et hauts de 8 à 10 m, ces bases des deux plots du bas de la rive gauche pèsent donc chacune plus d'un millier de tonnes) ; au premier plan, le rocher est identifié par sa couleur sombre alors que le béton est clair (photo J. Duffaut 20 décembre 1959).

Les observateurs n'ont pas manqué de noter que d'énormes morceaux de béton étaient rassemblés en plusieurs amas principaux, à l'amont immédiat des coudes de la vallée, qu'il n'y avait de blocs de rocher importants que dans le groupe le plus proche, et qu'une couche de rocher restait solidaire des blocs de béton identifiables comme bases de plots (figure 4). Cette observation atteste qu'une rupture par cisaillement a eu lieu au sein du rocher juste au-dessous de la fondation. La position dans le barrage des principaux blocs a pu être reconstituée.

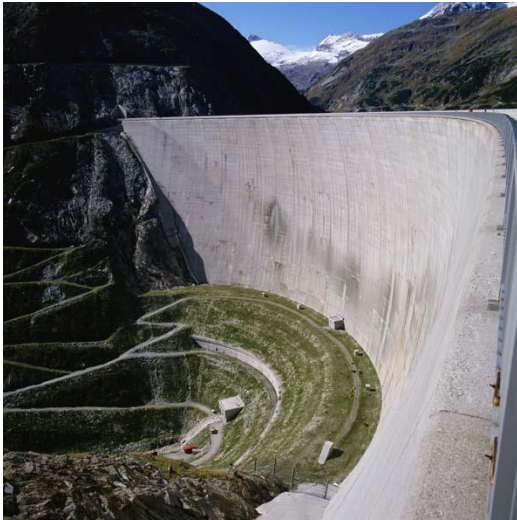
Figure 11 : le barrage de Kölnbrein, au pied duquel la végétation cache le massif de renfort (66 000 m³ de béton) clavé contre la voûte par des vérins (photo Malta Kraftwerk)

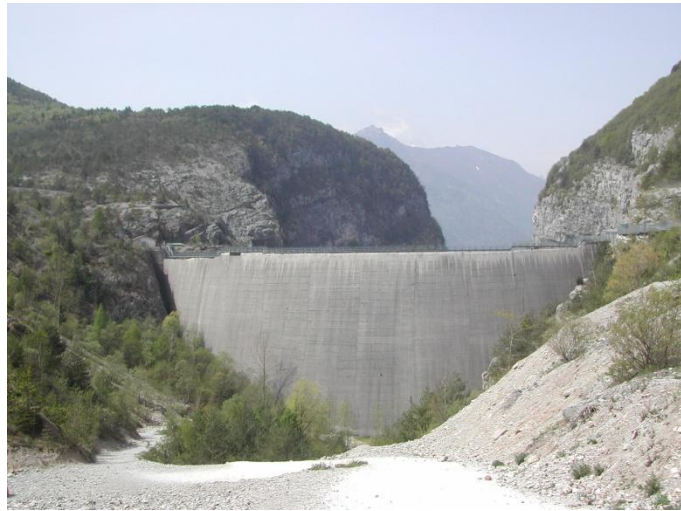
Figure 12 : le barrage de Vajont vu d'amont : le terrain glissé ne laisse voir que la partie supérieure, la route de crête a été emportée ; la trace de la vague en rive gauche est visible à l'absence de végétation sur 100 m plus haut (photo de l'auteur, mai 2003)
